Gate: Schultz gate nr. 1
Betegnelse

ANTIKVARISK REGISTER FOR TRONDHEIM — Bebyggelse

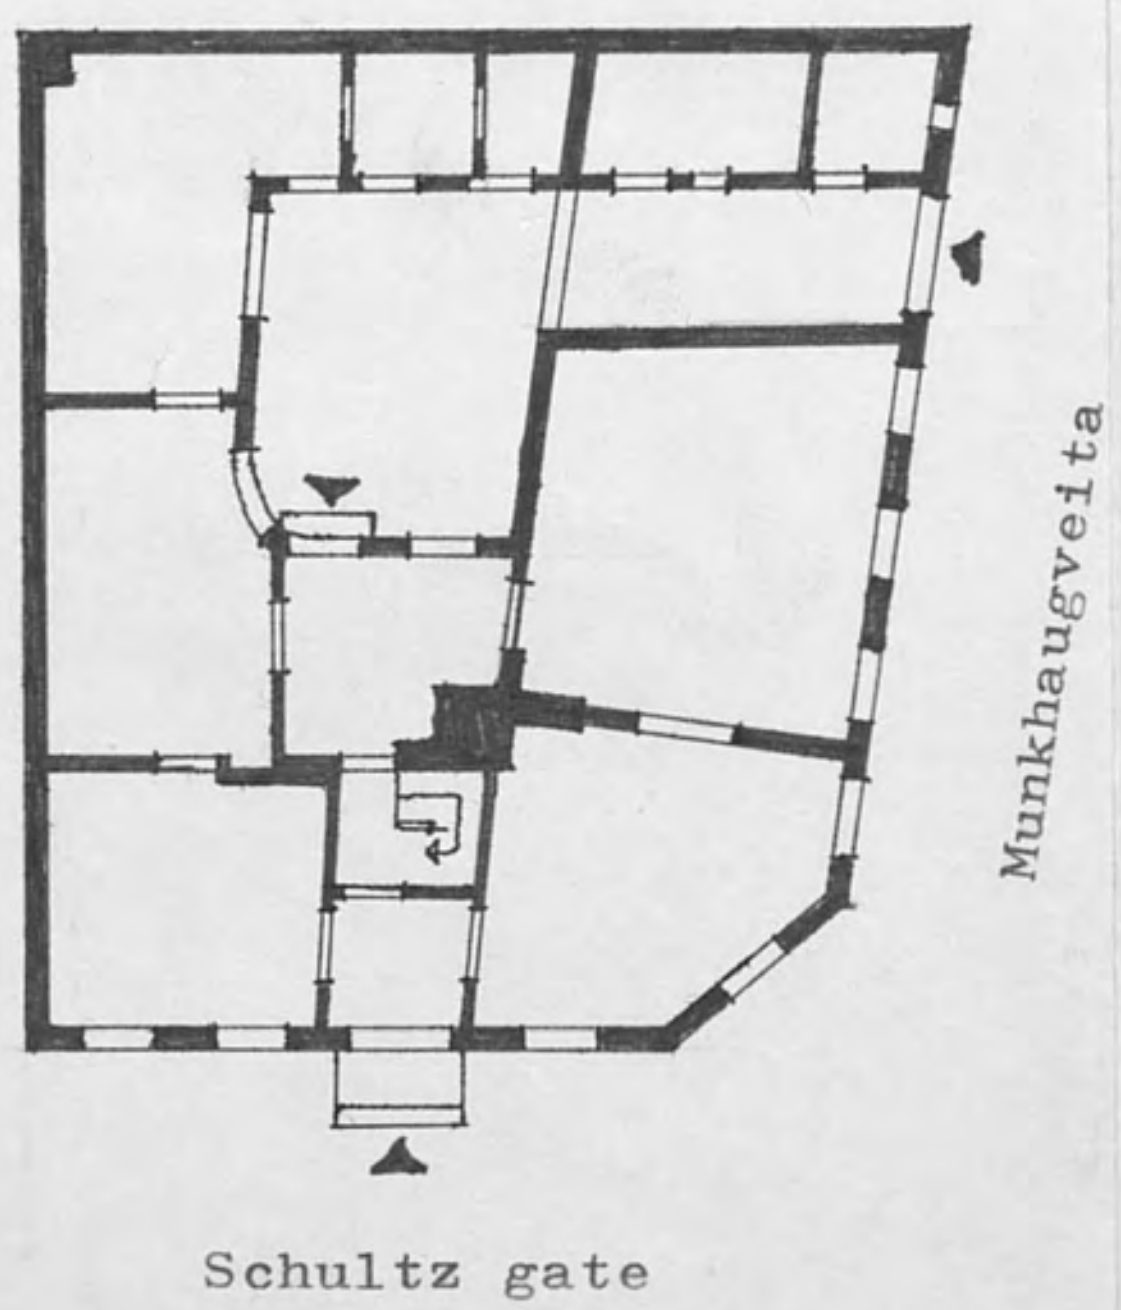
Gate Schults gate	nr. 5 a
Eldre bilder	Foto
Litteratur	
Kilder	
Tidligere bygning brent/revet	
Kultur-, personalhistorie	
Reguleringsplan 567 Til hinder for bevaring? Nei. Byggelinjen i Schultz gate i samsvar med bebyggelsen	
Fremtidige planer

Oppført etter brann 1846 og innføring av murtvang. Dårlige fundamenter. Neppe mulig å rehabilitere. Sammen med huset på nabohjørnet er bygningen et verdifullt trekk i bybildet.

Omgivelser: Positivt, men i oppløsning

Vedlikeholdstilstand: D
Antikvarisk tilstand: B
Arkitekturvurdering: B
Miljøvurdering: A
